## Information zu Feuerverzinkung und Pulverbeschichtung

### Feuerverzinken

## Pulverbeschichten von feuerverzinkten Bauteilen

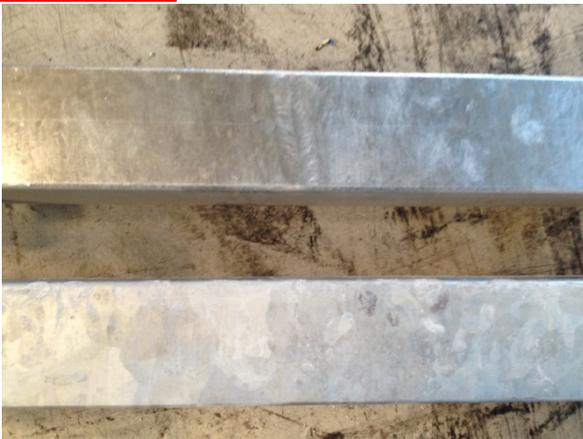
#### Zinkoberfläche

1. Es kann eine hell glänzende oder eine matt graue bis dunkelgraue Oberfläche entstehen. Gleiches gilt auch für eine nachträgliche Verfärbung der Oberfläche durch Umwelteinflüsse. Diese entsteht infolge der Korrosion des Zinks, welches an der Luft eine witterungsbeständige Schutzschicht aus Zinkoxid und Zinkcarbonat bildet (Bild Zinkoberfläche, Verfärbungen).
2. Ist der Luft- und damit der Kohlendioxid-Zutritt eingeschränkt, entsteht der unerwünschte Weißrost (Bilder Weißrost).
3. Ebenso können sich Einschlüsse in der Zinkschicht bilden (Zinkflusen, Schlackerückstände)

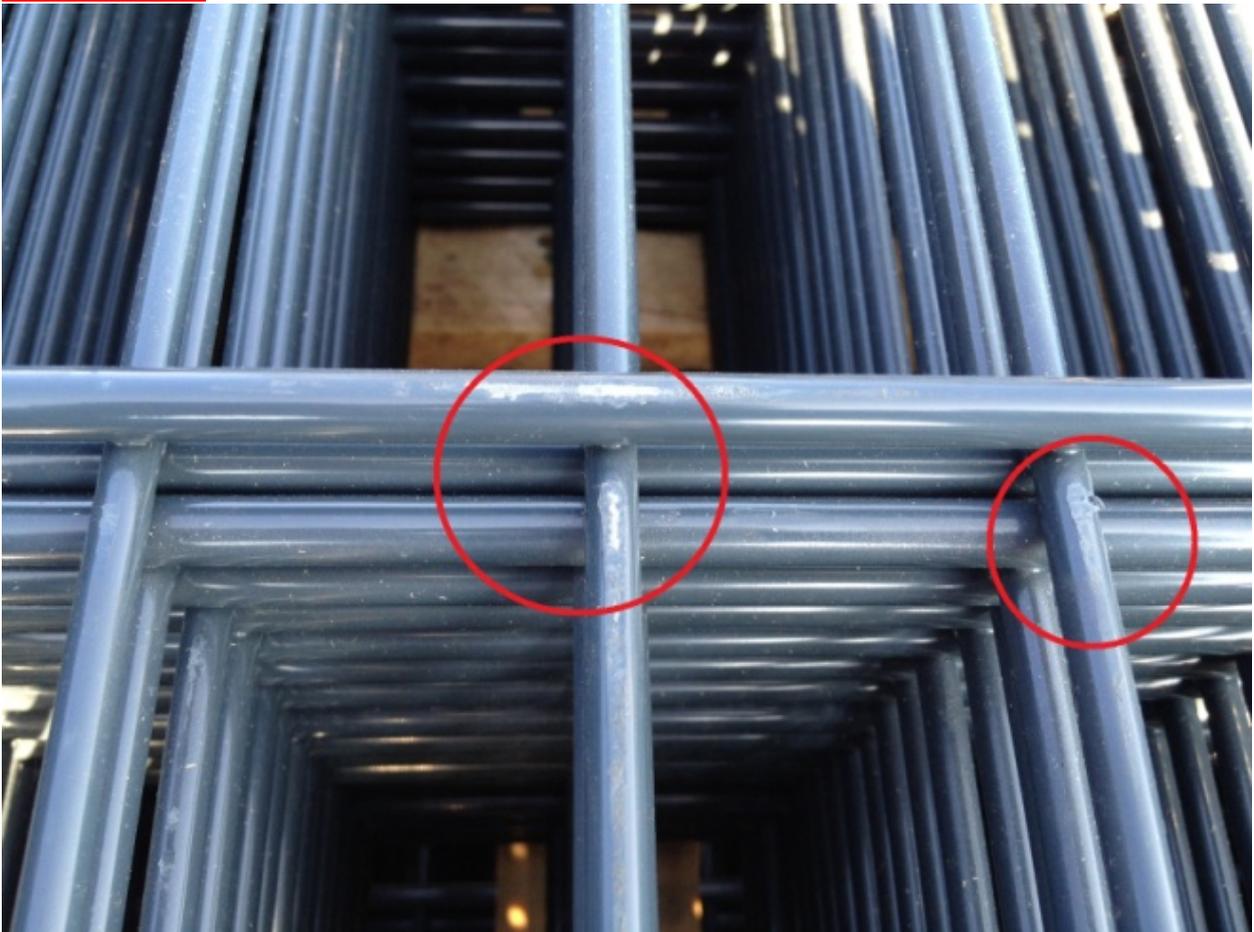
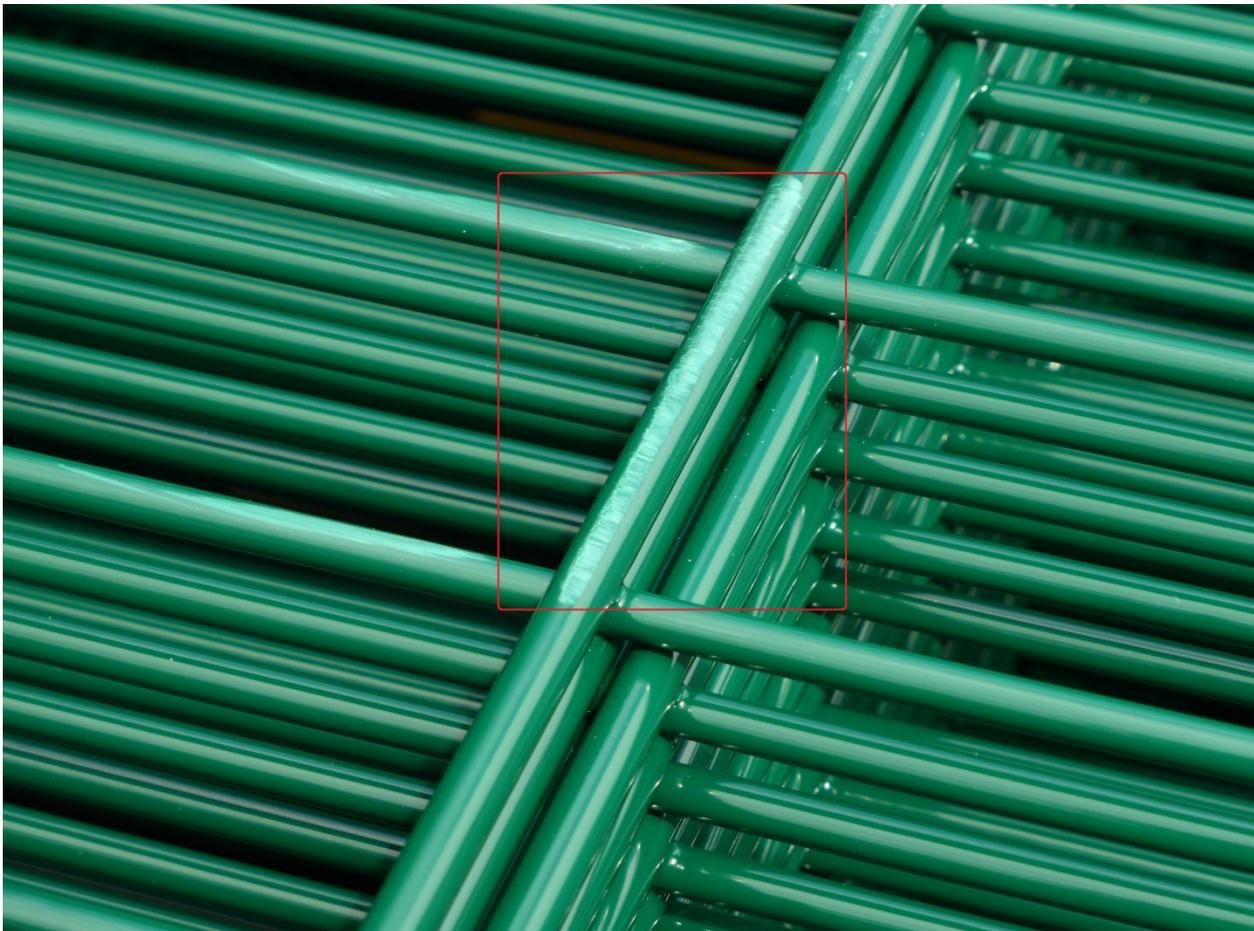
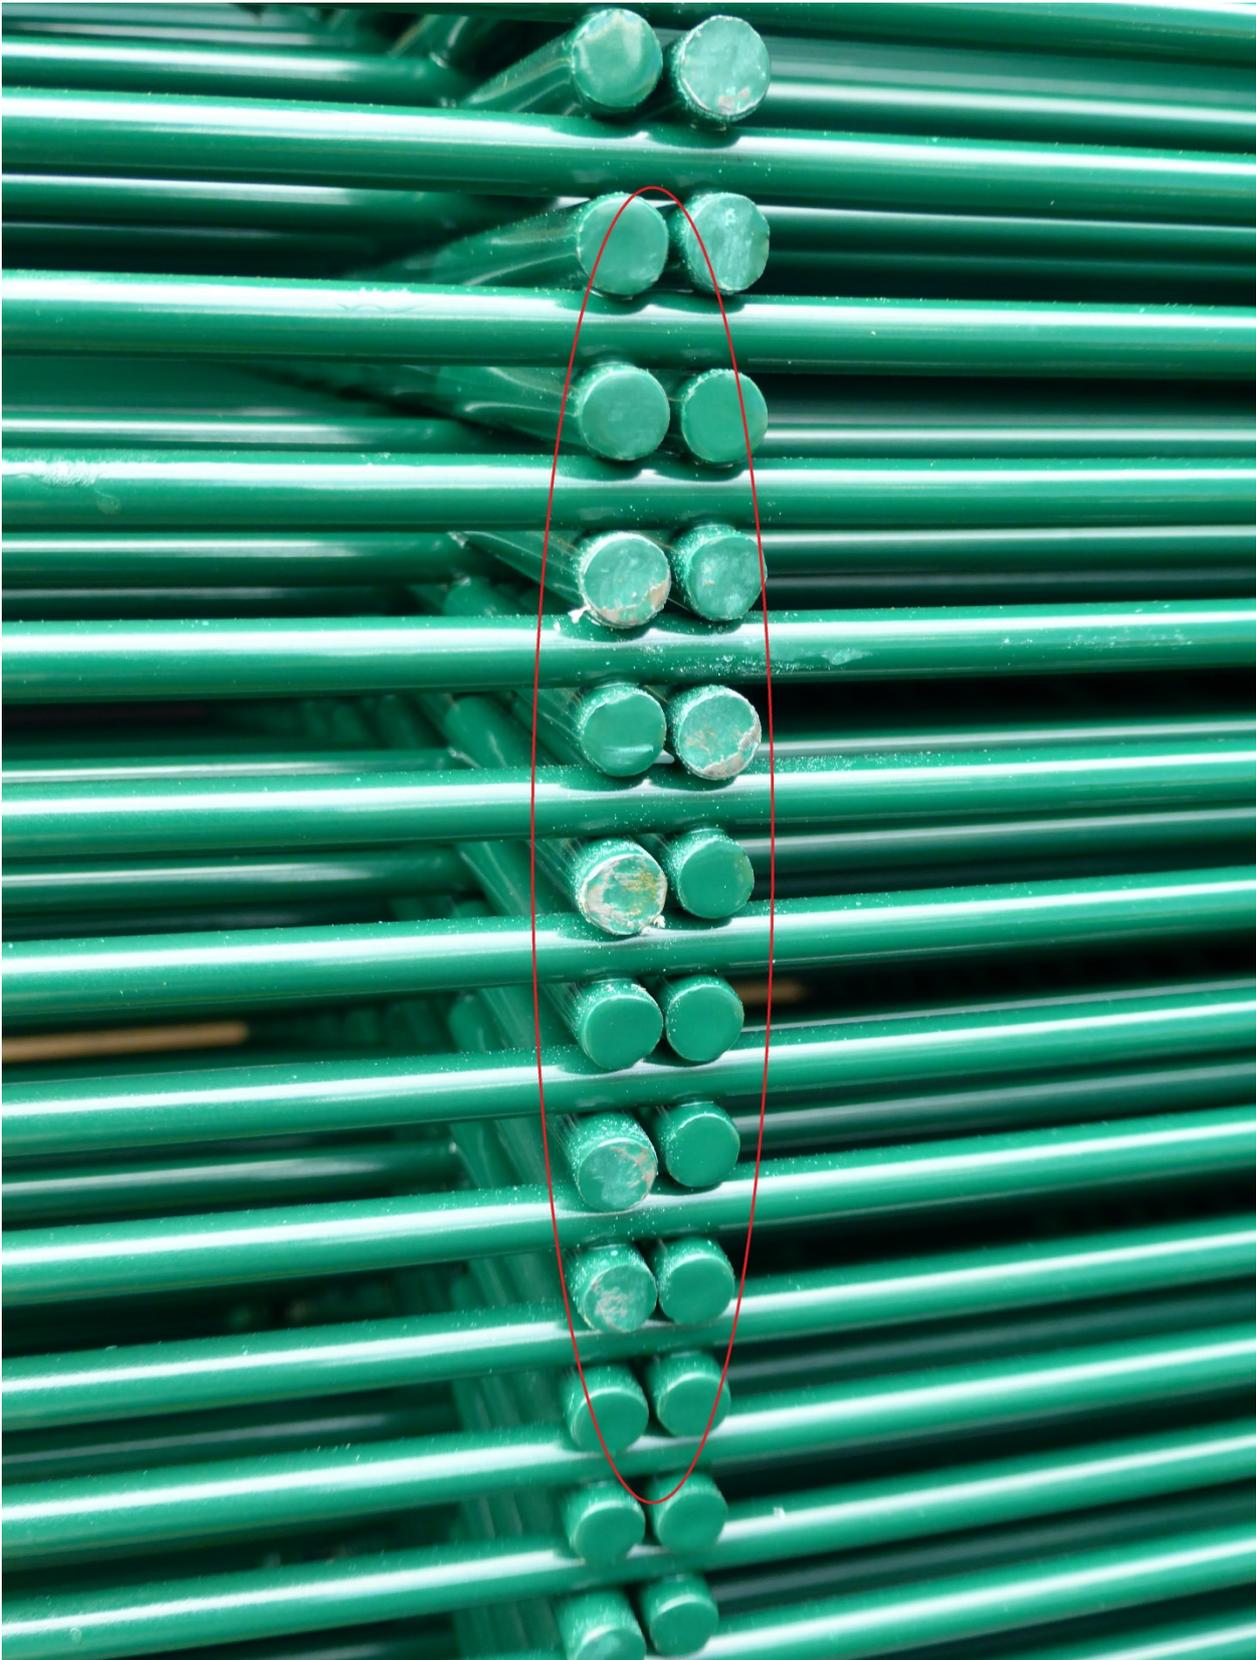
Beschädigungen:

Trotz sorgfältigem Umgang und entsprechender Verpackung sind derartige Beschädigungen beim Transport oder während der Verladung nicht immer zu vermeiden. Wie schon im Vorfeld beschrieben, können diese leichten Beschädigungen jedoch problemlos nachgebessert werden.

3. Laut Pulverbeschichtungsnorm können 3% der beschichteten Fläche nachbehandelt werden. Dies kann mit Reparaturspray bzw. Farbrepaursets ohne Probleme durchgeführt werden. Bei ordnungsgemäßer Ausbesserung entsteht keinerlei Beeinträchtigung des Korrosionsschutzes. So müssen alle Bauteile in eine Traverse gehängt werden, um sie pulverbeschichten zu können. Dadurch entstehen am Aufhängepunkt kleine Riefen (Bild Riefen). Diese werden bereits in der Pulverbeschichtung nachbehandelt. Kleine Kratzer oder leichte Beschädigungen der Beschichtung, die leider immer wieder auftreten können, sind nach gleicher Vorgehensweise nachzubessern. (Bild Beschädigungen).
